MILANO – 19. 11. 2011

## **Silvia Volpi et al.<sup>1</sup>**

## **RISANAMENTO, RESTAURO E RISTRUTTURAZIONE FUNZIONALE DEL CIVICO ACQUARIO DI MILANO.**

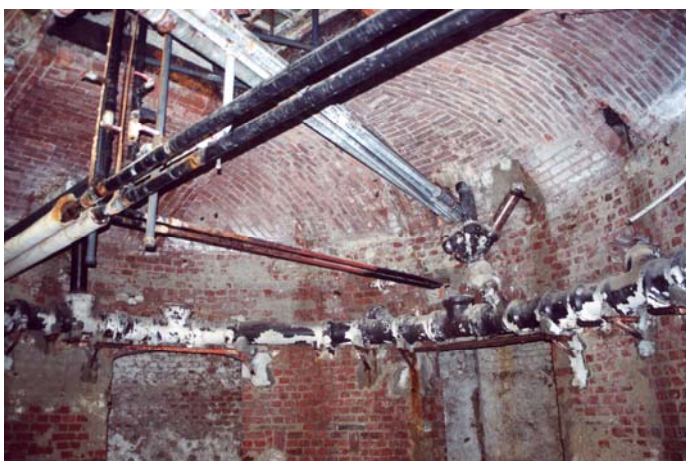
L'impossibilità di conformare ai requisiti di legge impianti e macchinari particolari, come quelli richiesti da un acquario, che risultavano tecnologicamente obsoleti e degradati dall'utilizzo, ne ha imposto l'integrale sostituzione, unita all'introduzione di impianti non presenti, come quelli di elevazione, di climatizzazione e a servizio dell'acquariologia.

Vista dell'impiantistica obsoleta negli interrati prima dell'intervento (Archivio dell'Istituto)

Relativamente al primo obiettivo, è stata realizzata ex novo una complessa rete impiantistica di alto livello qualitativo, in grado di soddisfare esaurientemente il quadro dei requisiti concernente sia l'utilizzazione dell'edificio da parte di una utenza differenziata (visitatori adulti e bambini, operatori e personale interno, classi scolastiche per attività ludico-didattiche, partecipanti a convegni o eventi in generale ) sia l'assolvimento di tutte le sofisticate funzioni relative alla gestione delle vasche di esposizioni ed al patrimonio ittico presente nell'acquario.

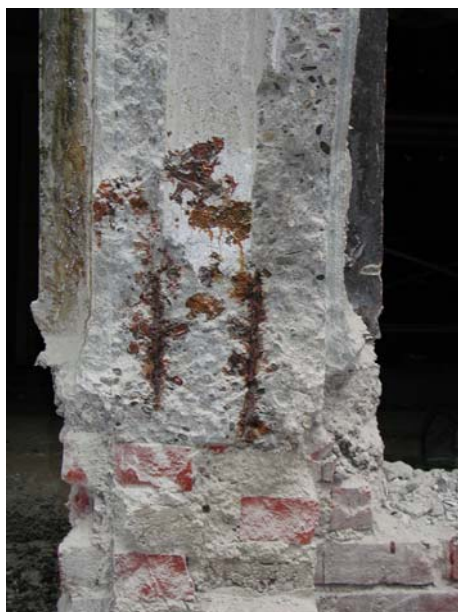
A seguito dello svuotamento delle vasche si è poi verificato che i pilastri in calcestruzzo armato che le separavano erano semplicemente appoggiati sulla sottostante muratura di sostegno in laterizio, senza alcun collegamento.

**Particolare del pilastro in cls armato semplicemente appoggiato alla muratura sottostante, senza alcun collegamento (Impresa IMG srl – Milano)**

E' stato quindi necessario consolidare e vincolare questi punti di contatto per garantirne la stabilità nel corso delle opere e per adeguarli ai nuovi carichi di esercizio. Si è inoltre previsto il rinforzo delle strutture, in alcuni casi mediante l'impiego di fibre di carbonio per esigenze di contenimento degli spessori legate al ridimensionamento delle vasche espositive; in altre situazioni invece, come nel caso di quei pilastri le cui capacità portanti erano state ridotte dal

degrado dei ferri d'armatura, si è intervenuti rivestendoli con una nuova struttura di sostegno in cemento armato.

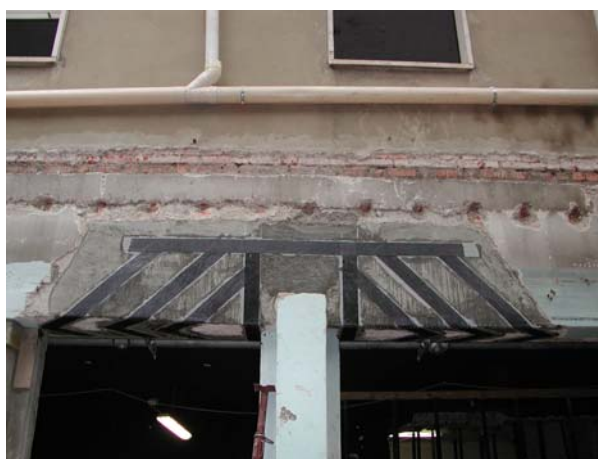
**Consolidamento di trave mediante impiego di fibre di carbonio (Impresa IMG srl – Milano)**

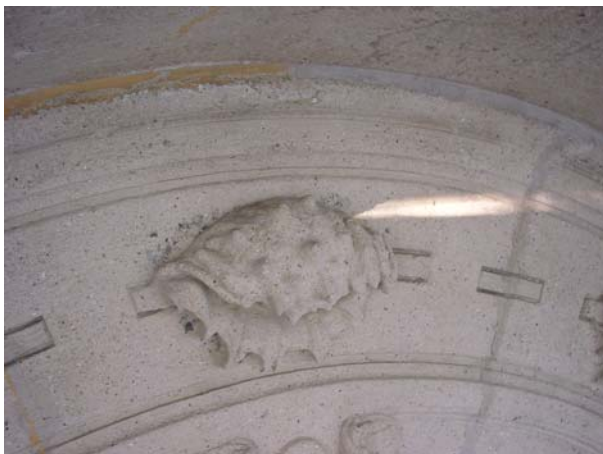
Una particolare forma di alterazione, di vaste proporzioni per l'estensione del fenomeno, interessa le stuccature realizzate durante i precedenti lavori di restauro svoltisi nel 1979-80, che hanno riguardato prevalentemente le superfici esterne del fabbricato. Questo intervento, articolato in diverse fasi, ha compreso operazioni di preconsolidamento con prodotti poliuretanic, di idropulitura, di stuccatura delle fessurazioni con abbondante impiego di prodotti organici di sintesi e di stesura di un protettivo polimerico.

Dalle analisi effettuate e dalla documentazione a disposizione, è stato evidenziato che il materiale usato per la stuccatura è una resina epossidica<sup>16</sup> a cui sono stati aggiunti pigmenti e polvere di quarzo. Questa, usata a dismisura per sigillare fessure fra gli elementi, per colmare ampie lacune negli stessi e anche per la ricostruzione di interi elementi scultorei, si presenta oggi con una tonalità giallo paglierino acceso, colore assunto col tempo a causa dell'esposizione ai raggi UV e dell'invecchiamento. La gravità del problema si è evidenziata dopo la fase di pulitura con cui si sono eliminati i depositi superficiali che, con la loro colorazione scura e compatta, attenuavano a prima vista la vistosa alterazione cromatica delle stuccature. Queste risultano essere molto compatte, perfettamente aderenti al supporto lapideo circostante e quindi ancora ben conservate, anche nella propria funzione.

**Stuccature e risarciture delle lacune con resina epossidica rinvenute a seguito della pulitura (Impresa IMG srl – Milano)**

Dopo la valutazione dei risultati delle analisi compiute e l'attenta ispezione visiva delle superfici si è deciso che la rimozione meccanica delle stuccature in resina epossidica, ormai completamente vetrificata e quindi inerte, non sia una soluzione praticabile dal punto di vista conservativo. Tale ipotesi, infatti, arrecherebbe danni alle superfici circostanti le sigillature a cui sono tenacemente ancorate; non solo, ma non è pensabile l'eliminazione e la ricostruzione in forme simili di intere parti di elementi come avvenuto durante il precedente intervento di restauro. Si è quindi pervenuti alla decisione di conservare le stuccature e i rappezzati in resina ancora ben conservati

nonostante l'evidente alterazione cromatica, procedendo ad una velatura con pigmenti minerali veicolati in silicato liquido di potassio, scelti non solo per l'elevata resistenza agli

agenti aggressivi, emissioni da traffico veicolare e piogge acide, ma anche per la compatibilità con la superficie delle stuccature in resina epossidica
